Söderledstunnel Stockholm: Generalsanierung der Weströhre

Der bereits 1944 erbaute Söderledstunnel in der schwedischen Hauptstadt Stockholm ist eine der wichtigsten Nord-Süd-Verbindungen der skandinavischen Metropole. Im folgenden Beitrag berichten wir über die Sanierung der Weströhre.

Söderleds Tunnel Stockholm: General Refurbishment of the Western Tube

The Söderleds Tunnel in the Swedish capital Stockholm was built in 1944 and is an important line connecting South to North of Sweden. The following article gives an overview of the refurbishment of the western tube.

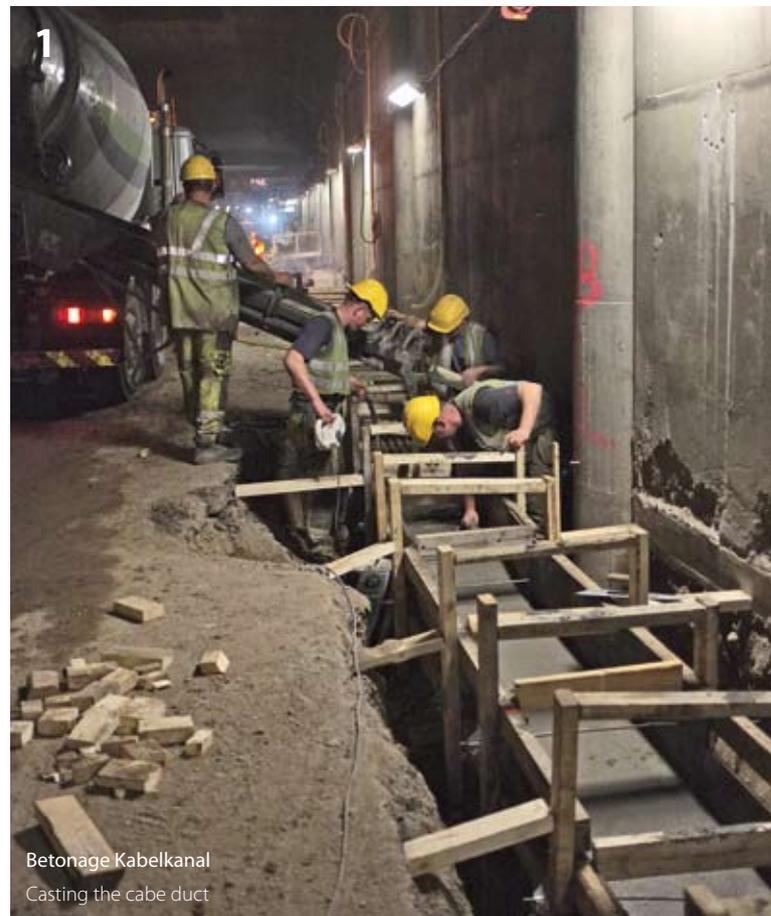
Betonage Kabelkanal
Casting the cable duct

- Hydro-demolition of the damaged or chloride contaminated concrete areas at the tunnel walls
- Shotcrete lining
- Casted cable channel on both sides (Fig. 1)
- Sewage works
- Installation of pre-cast concrete barrier elements

- Hochdruckwasserstrahlfräsen der beschädigten Wandbereiche
- Spritzbetonapplikation
- Betonerte Kabelkanäle auf beiden Seiten (Bild 1)
- Teilerneuerung der Abwasser- und Regenwasserleitungen
- Einbau von Anprallelementen
- Brandschutz in der Tunneldecke
- Neuinstallation der Lärmschutzdecke
- Erneuerung der Installationen und Beleuchtung
- Installation von Lüftern
- Wandbeschichtung mit einer photokatalytischen Beschichtung für NO_x - und Ozon-Reduzierung
- Einbau einer neuen Asphaltdeckschicht

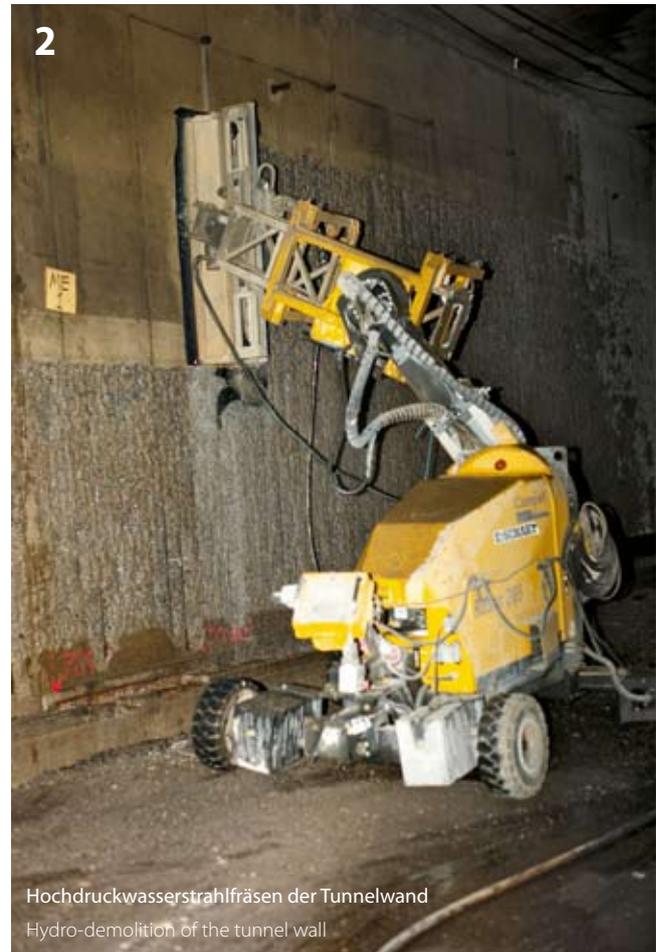
Hochdruckwasserstrahlfräsen der Tunnelwand
Hydro-demolition of the tunnel wall

mithilfe von Hochdruckwasserstrahlen zwischen 70 und 100 mm Tiefe entfernt. Danach wurde die freigelegte Bewehrung kontrolliert und gegebenenfalls ausgetauscht. Allerdings waren die Beschädigungen an der Bewehrung weitaus geringer als erwartet und es musste kaum Bewehrung ersetzt werden. Im Anschluss wurde durch Aufbringen von Spritzbeton die notwendige Betondeckung wieder hergestellt (Bild 2).

reached to the reinforcement in the walls. The damages applied to the lower parts of the wall in general less than a meter above road level with a few places where the full height of the wall was damaged. In order to repair and assess the damages, particularly to the reinforcement in the wall structures, the surface concrete was removed using hydro-demolition to a depth of 70 to 100 mm. This uncovered the reinforcement and corroded bars could be removed and changed. However the damage to the reinforcement was much less than expected and very little reinforcement had to be replaced.

After necessary repairs the wall and reinforcement was sprayed with shotcrete until satisfactory cover of the reinforcement was achieved (Fig. 2).

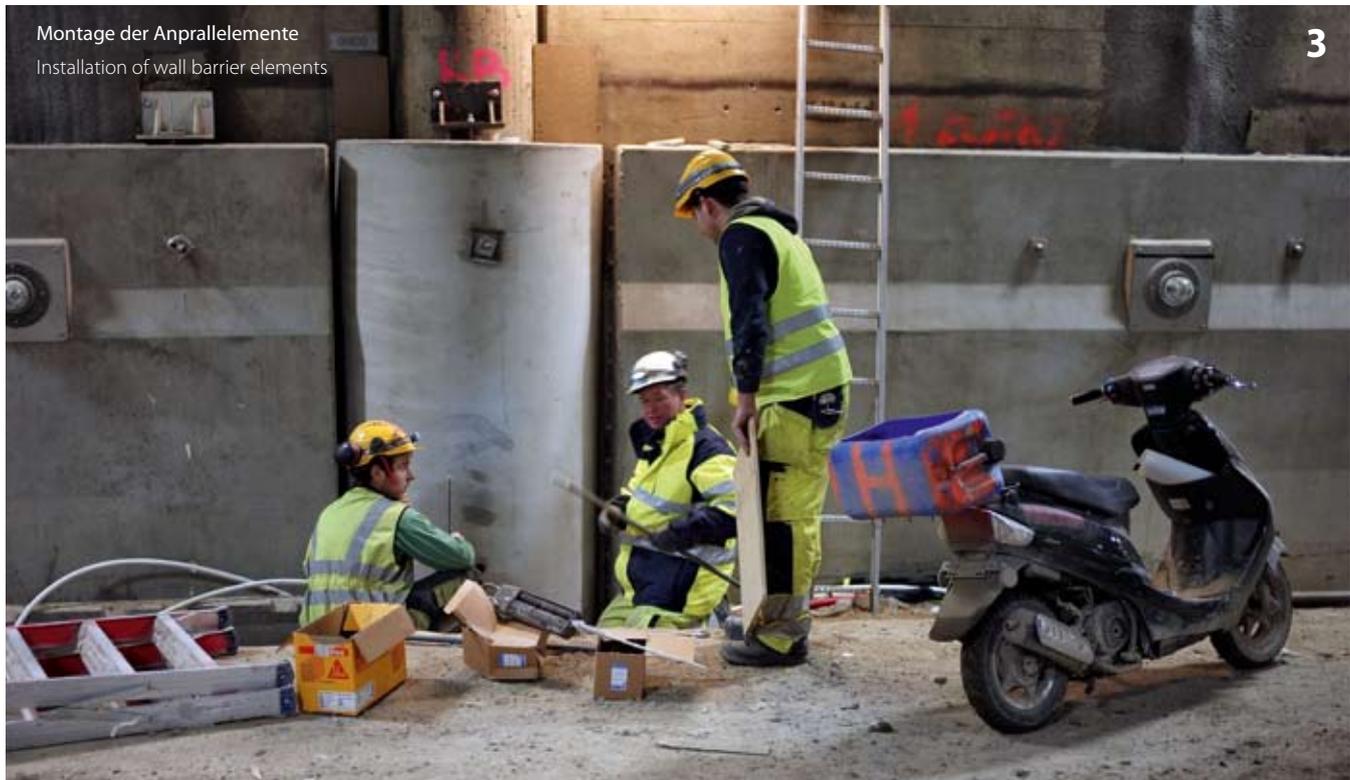
Montage der Anprallelemente
Installation of wall barrier elements

Um die Tunnelwände besser vor künftigen Schäden durch Streusalz und Kohlendioxid zu schützen, wurden Betonfertigteile (Anprallelemente) entlang der Wände auf beiden Seiten des Tunnels installiert. Die Höhe der Elemente beträgt ca. 1,7 m. Alle Elemente wurden in Stahlformen betoniert und mit einer Bewehrung aus Edelstahl der Sorte 1.4362 mit sehr hoher Korrosionsbeständigkeit bewehrt. Die Dicke der Elemente an der Unterseite beträgt 180 mm und die Länge eines Standardelements 3,8 m.

Die Elemente wurden mit Edelstahlbolzen M20 und M24 an der Tunnelwand fixiert. Dabei wurde ein Spalt von 80 mm zur Wand gelassen. Dieser wurde im Anschluss mit einem selbstverdichtenden Beton ausgegossen und nach oben mit einer zementhaltigen Dichtschlämme geschlossen.

und Kohlendioxid verlängert und die Wände strukturell gegen Anprall verstärkt. Das System ist für eine Lebensdauer von mindestens 80 Jahren ausgelegt (Bild 3).

In order to protect the wall structure from future damages from road salt and carbon dioxide, precast concrete elements (barrier elements) were installed along the walls on both sides. The upper line of the elements is situated about 1.7 m above the road level. All the elements were cast in steel moulds and reinforced with stainless steel bars, EN 1.4362, with very high corrosion resistance. The thickness of the elements at the bottom is 180 mm and the standard length of an element is 3.8 m.

The elements were installed on stainless steel bolts, M20 and M24, at a distance of about 8 cm from the wall i.e. creating a gap between the back of the element and the wall. After installation of

the elements the gap was filled with self compacting concrete and the top was closed with a sealant. The total number of elements installed were over 700. Finally the elements were treated with STO HG 200 to further protect from chloride intrusion.

By this installation a much longer way for salt and carbon dioxide intrusion to the structural reinforcement in the walls has been created. The system is designed for a lifetime of a minimum of 80 years (Fig. 3).

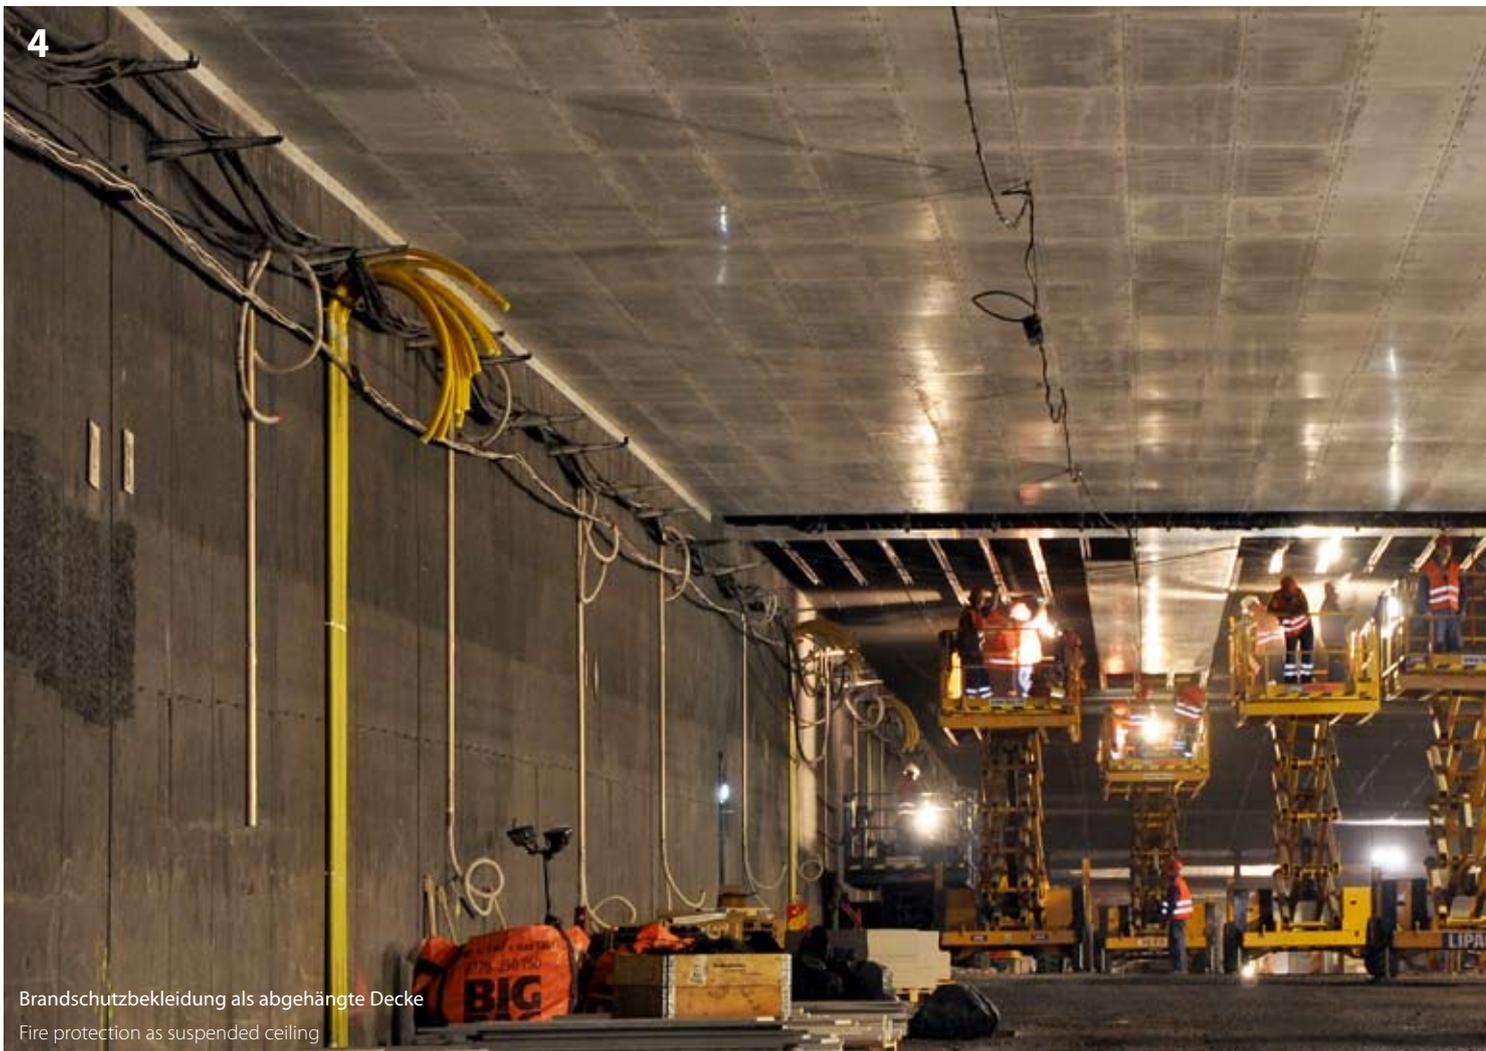
Brandschutzbekleidung als abgehängte Decke
Fire protection as suspended ceiling

Das abgehängte System wurde in 2 unterschiedlichen Bereichen eingesetzt (Bild 4). Ein ca. 200 m langer Abschnitt der Tunneldecke wurde aus TT-Spannbetonfertigteilen errichtet. Unterhalb der Fertigteile war bereits eine abgehängte Lärmschutzdecke installiert. Diese Decke dient zur Reduzierung des Verkehrslärms in den Gebäuden. Der Brandschutz sollte hier unterhalb der bestehenden Lärmschutzdecke angebracht werden, um die Funktionalität zu erhalten.

The suspended system was used in 2 different areas (Fig. 4). First approx. 200 m of the tunnel ceiling was built by precast prestressed TT-elements. Under the elements a noise reduction ceiling was installed to protect the building above from traffic noise. The fire protection should be suspended under the noise reduction to keep the protection effect. Luckily the TT-cassettes had a precast channel which could be used with a hammer head screw to hang down the profiles. Only a small hole need to be cut in the noise reduction elements made of steel net and mineral wool. For the support TBT designed an Omega profile for easy installation, fast connection. As well the profile gives some flexibility between each fire protection board. So small structural movement can taken without stressing or damaging the fire protection boards. The profiles hanging in the longitudinal direction of the tunnel with 625 mm distance. The boards and a 20 mm backing were fixed in the

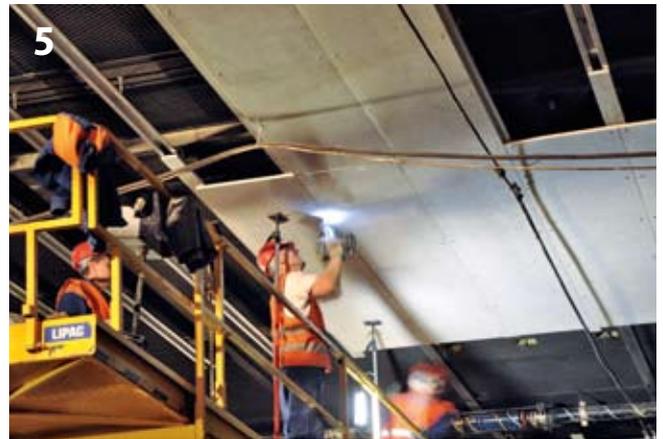
Montage der Brandschutzplatten auf den Profilen
Mounting the fire protection boards on subframe

Abstand von 625 mm montiert. Die Brandschutzplatten und Hinterlegungsstreifen werden mit selbstbohrenden Schrauben im Profil befestigt. Für alle Stahlteile war die Stahlqualität A4 gefordert (Bild 5).

profiles with self-drilling screws. All steel parts had to be stainless steel A4.

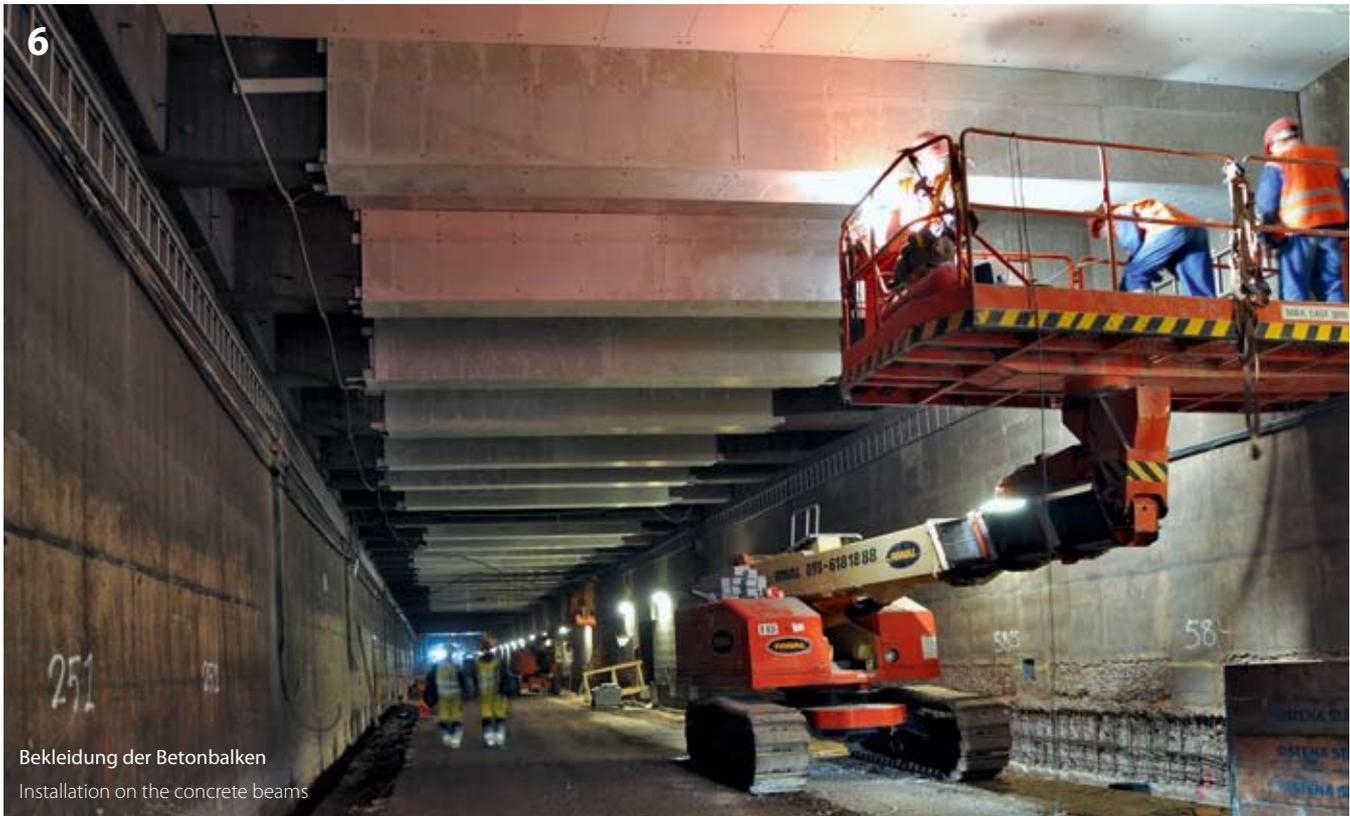
Bekleidung der Betonbalken
Installation on the concrete beams

Der zweite Bereich befindet sich am südlichen Ende des Tunnels unter einem Hotelkomplex. Hier wurden TT-Spannbetonfertigteile ohne Montageschiene verwendet. Aufgrund der gespannten Bewehrung war ein Bohren in den unteren 200 mm der Balken verboten. Deshalb wurden seitliche Konsolen im Balken zur Abhängung der Tragprofile verwendet. Die Montage der Platten und Streifen erfolgte analog zum ersten Bereich (Bild 6).

The second area was located in the end of the tunnel under a hotel complex. Precast and post-stressed TT-elements are laying on walls and beams to carry a hotel on top. Due to the stressed reinforcement a drilling in the first 200 mm of the elements wasn't allowed. So a bracket was used to get the profiles suspended from the sided of the element beams. The profiles and boards were used similar to the first area (Fig. 6).

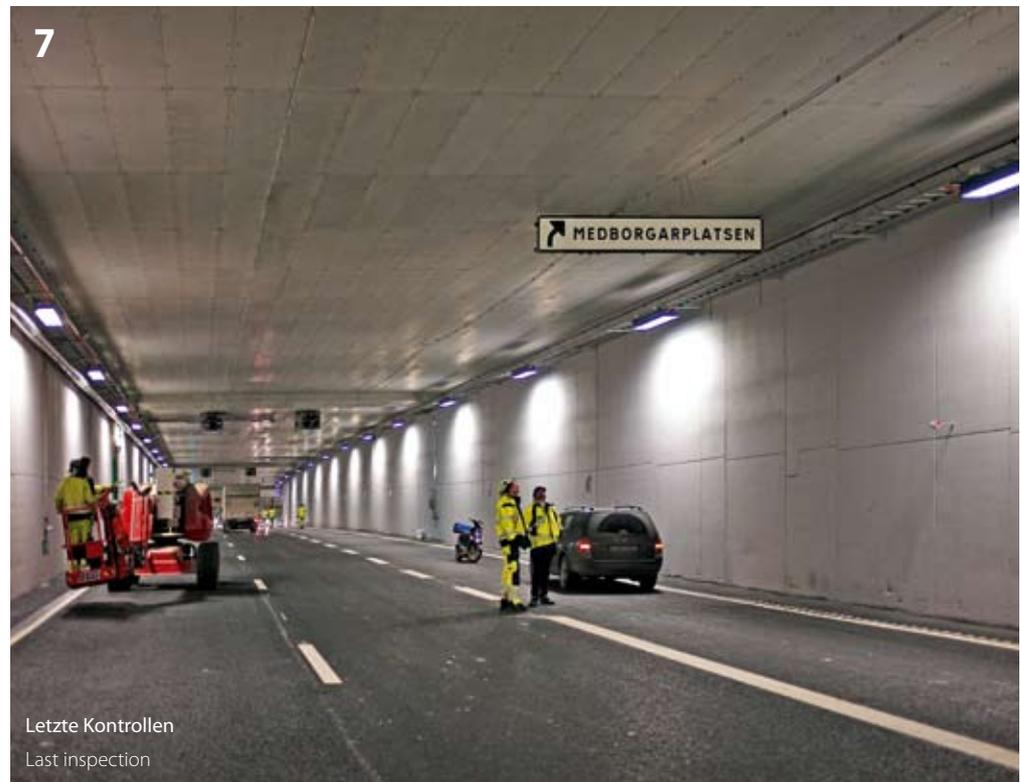
Letzte Kontrollen
Last inspection

ein querender Lüftungskanal aus einem Asia-Restaurant in der Ausfahrt nach Södermalm unter einer Lärmschutzdecke versteckt. Auch einige alte Holzkonstruktionen wurden im Tunnel gefunden (Bild 7).

ring the project. The location of all parties in the same office allowed a very efficient communication. The technical issues were solved in cooperation and practice-oriented based on the suggestions from TBT. So for example a ventilation duct from an asian restaurant crossing the tunnel ceiling in the exit to Södermalm, hidden under a removed noise reduction ceiling and some old wooden constructions were found in the tunnel (Fig. 7).
