## Sicherheit in Straßentunneln

Im Rahmen des ADAC-Tunneltests werden jährlich in ganz Europa Tunnel getestet. So ist eine Datenbank mit Angaben über die Sicherheit in zahlreichen Tunneln entstanden. Kürzlich wurden die Ergebnisse der in diesem Jahr durchgeführten Tunneltests bekannt gegeben, worüber hier berichtet wird.

## Safety in Road Tunnels

Tunnels throughout Europe are tested each year within the scope of the ADAC Tunnel Test. As a result a data bank has been created containing details on safety in numerous tunnels. The results of this year's test were announced recently and are presented in the following.

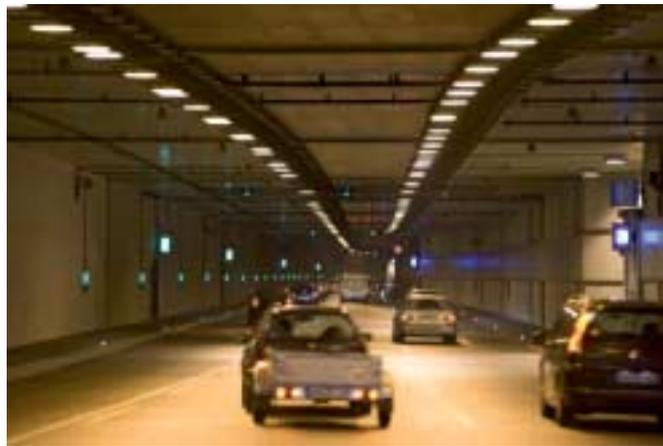
1 Stadt-/Autobahntunnel unter den Start- und Landebahnen des Flughafens Tegel – Blick in eine der beiden Röhren

1 Urban/motorway tunnel below the takeoff and touchdown runways at Tegel Airport (view into 1 of the 2 tubes)

Der **Tunnel am Flughafen Tegel** in Berlin, der Start- und Landebahnen unterquert, hat sich nach einer Grundsanierung (38 Mio. Euro) zu einem hochmodernen Stadt- und Autobahntunnel entwickelt (Bild 1). trotz hoher Fahrzeugdichte und täglicher Staus erzielte der Tunnel mit seiner ständig besetzten Tunnelleitzentrale

The **Tegel Airport Tunnel** in Berlin, which undercrosses the take-off and landing runways, has become an ultra-modern urban and motorway tunnel (Fig. 1) thanks to a thorough renovation scheme. In spite of a high volume of vehicles and daily tailbacks the tunnel achieved a “very good” rating by dint of its permanently manned control centre (Fig. 2) and optimal fire protection [17]. The **Brudermühl Tunnel** in Munich (Fig. 3) received the same rating (with up to 109,000 vehicles per day this is the tunnel with the greatest traffic frequency in the test) – with 2 extremely bright tubes with sufficiently wide lanes and breakdown bays at short intervals in fact set 60 m apart as well as modern video monitoring (Fig. 4).

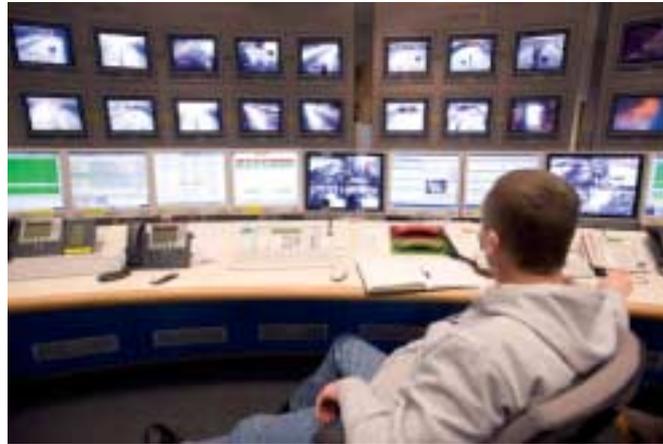
2 Tunnelleitzentrale des Tunnels Flughafen Tegel

2 Tunnel control centre for the Tegel Airport Tunnel

(Bild 2) und dem optimalen Brandschutz [17] ein „sehr gutes“ Ergebnis. Ebenso bewertet wurde der **Brudermühltunnel** (Bild 3) in München (mit bis 109000 Fahrzeugen je Tag der Tunnel mit der größten Verkehrsbelastung im Test) mit zwei sehr hellen Röhren mit ausreichend breiten Fahrspuren und Pannenbuchten in kurzem Abstand, Notausgängen sogar alle 60 m und moderner Videoüberwachung (Bild 4).

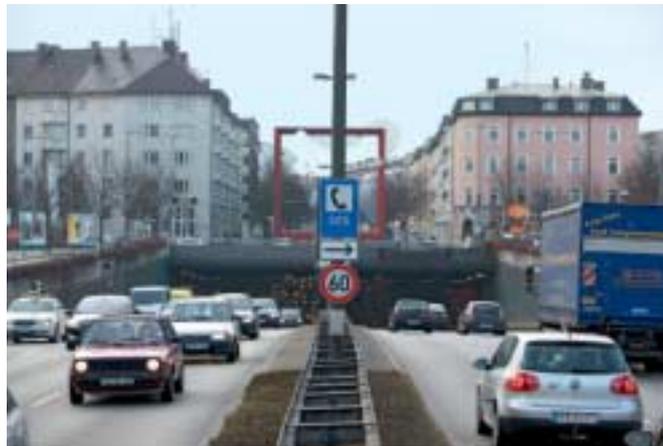
3 Portal des Brudermühltunnels in München mit täglich 109000 Fahrzeugen

3 Brudermühl Tunnel portal in Munich with a daily frequency of 109,000 vehicles
